## 34GUG287 EKSPERTİZ RAPORU

Rapor No : 3404-00535

| Marka | HYUNDAI | Yakıt Tipi | Benzin |
| Model | I20 | Versiyon | |

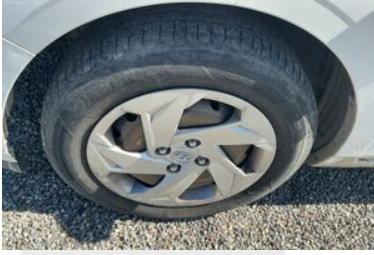
Sol Ön Lastik

| Lastik | Yazlık/Kışlık | Marka | Diş Der. | Ebat | Yıl | Açıklama |
|---|---|---|---|---|---|---|
| SOL ÖN | YAZLIK | HANKOOK | 2mm | 185 65 15 | 2022 | |

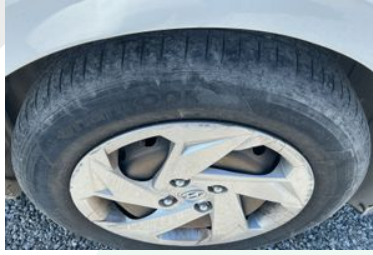
Sağ Ön Lastik

| Lastik | Yazlık/Kışlık | Marka | Diş Der. | Ebat | Yıl | Açıklama |
|---|---|---|---|---|---|---|
| SAG ÖN | YAZLIK | HANKOOK | 2mm | 185 65 15 | 2022 | |

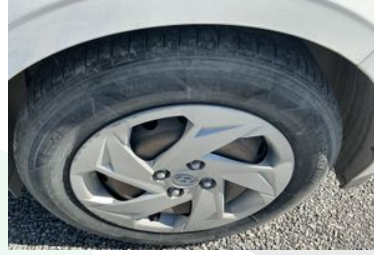
Sol Arka Lastik

| Lastik | Yazlık/Kışlık | Marka | Diş Der. | Ebat | Yıl | Açıklama |
|---|---|---|---|---|---|---|
| SOL ARKA | YAZLIK | HANKOOK | 2mm | 185 65 15 | 2022 | |

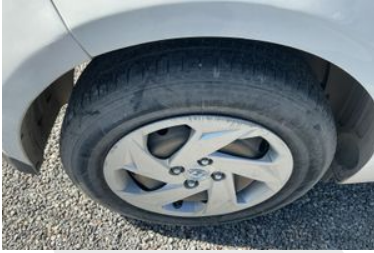
Sağ Arka Lastik

| Lastik | Yazlık/Kışlık | Marka | Diş Der. | Ebat | Yıl | Açıklama |
|---|---|---|---|---|---|---|
| SAG ARKA | YAZLIK | HANKOOK | 2mm | 185 65 15 | 2022 | |

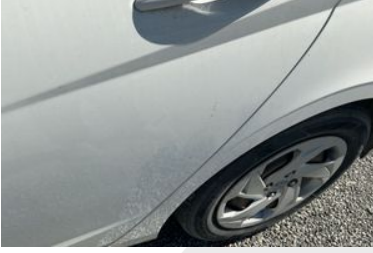
| Parça Adı | Durum | Açıklama |
|---|---|---|
| SOL ARKA KAPI | BOYALI | CİZİK |

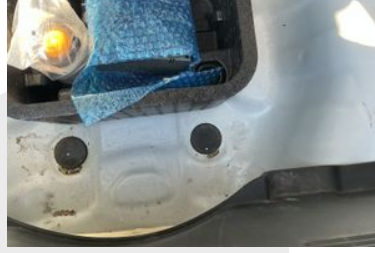
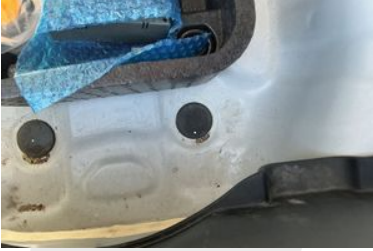
| Parça Adı | Durum | Açıklama |
|---|---|---|
| ARKA HAVUZ SACI | ORJİNAL | EZİK HASARLI |

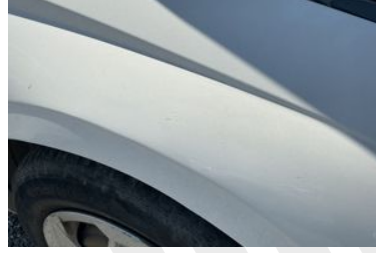
| Parça Adı | Durum | Açıklama |
|---|---|---|
| SAĞ ÖN ÇAMURLUK | BOYALI | DEFORME |

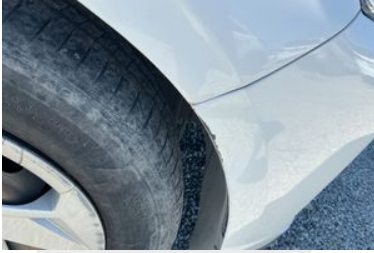
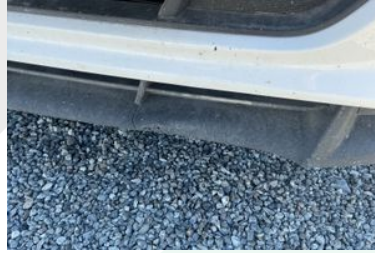
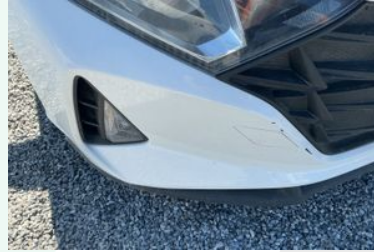
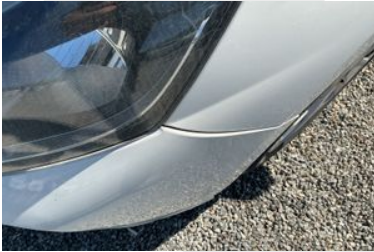
| Parça | Durum | Açıklama |
|---|---|---|
| ÖN TAMPON | KÖTÜ | HASARLI |

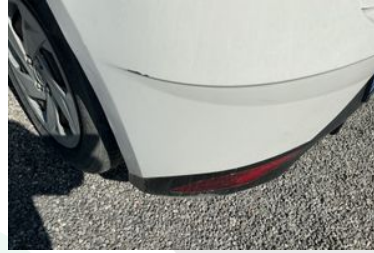
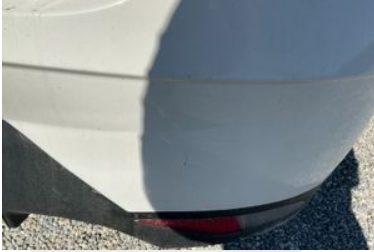
| Parça | Durum | Açıklama |
|---|---|---|
| ARKA TAMPON | ORTA | CİZİK HASARLI |

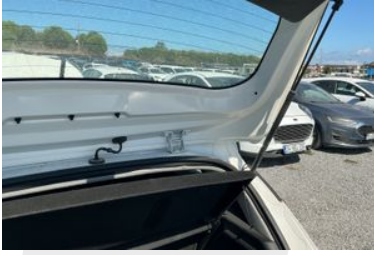
| Parça | Durum | Açıklama |
|---|---|---|
| PANDİZOT -ARKA PERDE | KÖTÜ | HASARLI |

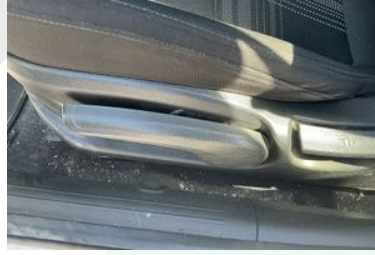
| Parça | Durum | Açıklama |
|---|---|---|
| TABAN HALISI | KÖTÜ | YAKICI MADDE ZARARI |

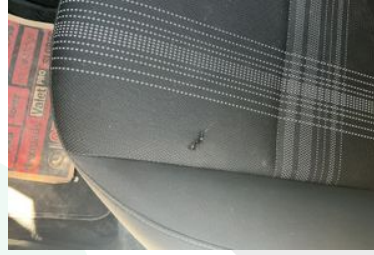
| Parça | Durum | Açıklama |
|---|---|---|
| KOLTUK DÖŞEMELERİ VE AYAR DÜĞMELERİ | KÖTÜ | HASARLI |
