Rapor Tarihi : 09.09.2025  
Rapor No : 0602-02078

## 34HBK727 EKSPERTİZ RAPORU

| Model | TOURNEO COURIER | Versiyon | |

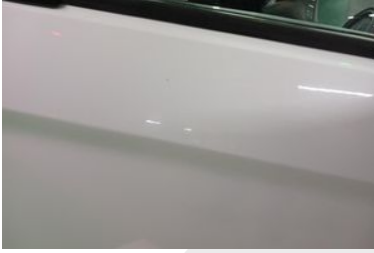
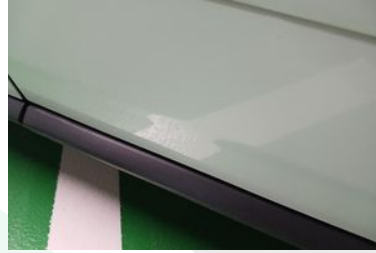
| Parça Adı | Durum | Açıklama |
|---|---|---|
| SAĞ ÖN KAPI | ORJİNAL | GAMZE VE TAŞ İZİ |

SAĞ ÖN KAPI

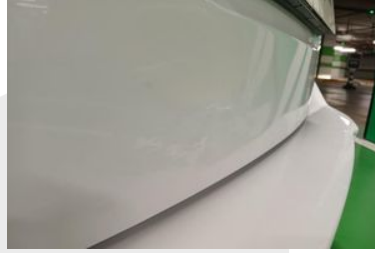
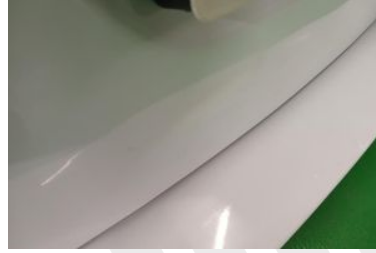
| Parça Adı | Durum | Açıklama |
|---|---|---|
| BAGAJ KAPAĞI | ORJİNAL | EZİK VE RÖTUŞ |

BAGAJ KAPAĞI

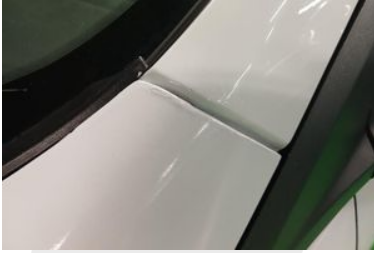
| Parça Adı | Durum | Açıklama |
|---|---|---|
| SOL ÜST DİREK | ORJİNAL | RÖTUŞ |

SOL ÜST DİREK

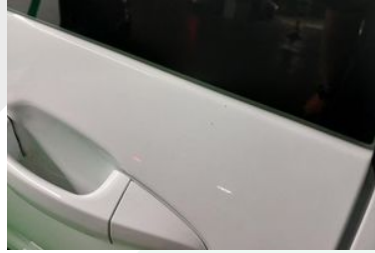
| Parça Adı | Durum | Açıklama |
|---|---|---|
| SAĞ ARKA KAPI | ORJİNAL | TAŞ İZİ |

SAĞ ARKA KAPI

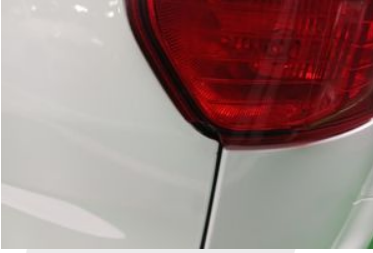
| Parça | Durum | Açıklama |
|---|---|---|
| ARKA STOPLAR | ORTA | SAĞ KIRIK |

ARKA STOPLAR

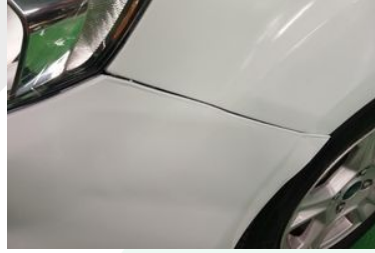
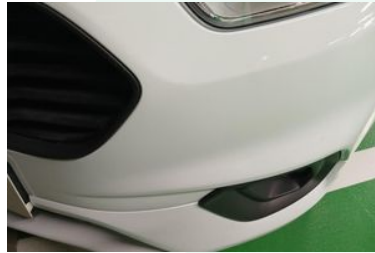
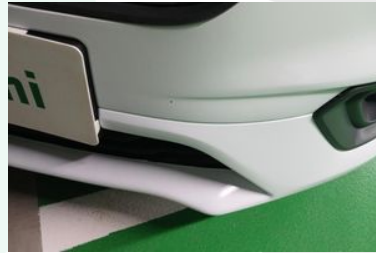
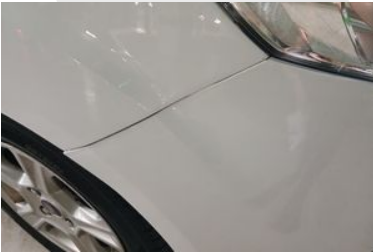
| Parça | Durum | Açıklama |
|---|---|---|
| ÖN TAMPON | ORTA | TAŞ İZİ VE TIRNAKLARI KIRIK |

ÖN TAMPON

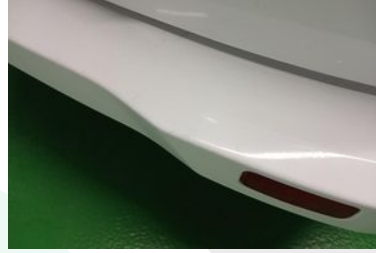
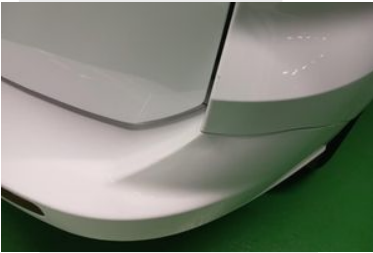
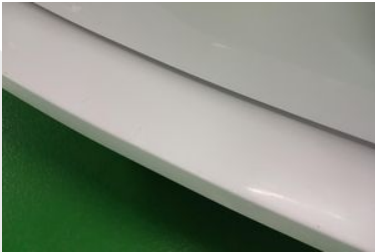
| Parça | Durum | Açıklama |
|---|---|---|
| ARKA TAMPON | ORTA | ÇİZİK.RÖTUŞ VE EZİK |

ARKA TAMPON

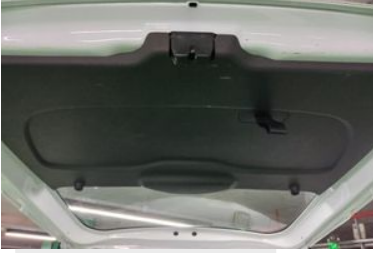
| Parça | Durum | Açıklama |
|---|---|---|
| BAGAJ İÇ AKSAM | ORTA | ÇİZİKLER |

BAGAJ İÇ AKSAM

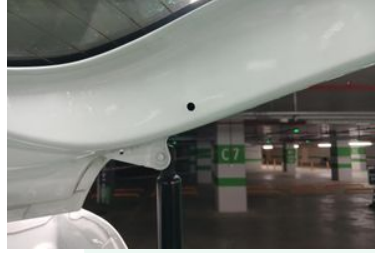
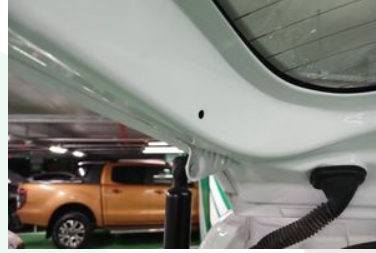
| Parça | Durum | Açıklama |
|---|---|---|
| PANDİZOT -ARKA PERDE | ORTA | TIRNAKLARI YK |

PANDİZOT -ARKA PERDE

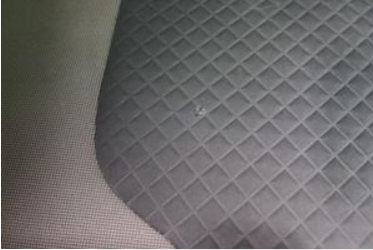
| Parça | Durum | Açıklama |
|---|---|---|
| KOLTUK DÖŞEMELERİ VE AYAR DÜĞMELERİ | ORTA | SİGARA YANIK TAMİRİ |

KOLTUK DÖŞEMELERİ VE AYAR DÜĞMELERİ

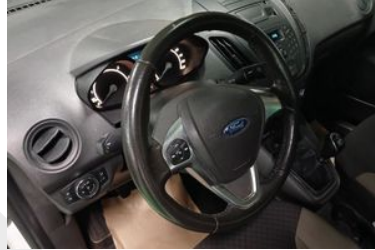
| Parça | Durum | Açıklama |
|---|---|---|
| DİREKSİYON SİMİDİ VE TUŞLARI | ORTA | DEFORME |

DİREKSİYON KUTUSU

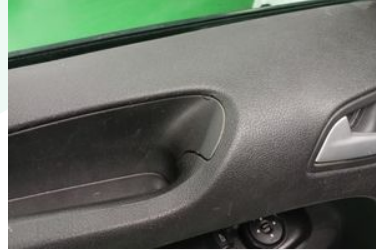
| Parça | Durum | Açıklama |
|---|---|---|
| KAPI İÇ KOLLAR VE DÖŞEMELERİ | ORTA | ÇİZİKLER |

KAPI İÇ KOLLAR VE DÖŞEMELERİ
