Rapor Tarihi : 22.11.2024
Rapor No : 3401-11904

34DMG614 EKSPERTİZ RAPORU

Plaka	34DMG614	Kilometre	57658
Şase Numarası	VF1RJA00266644596	Renk	BEYAZ
Motor Numarası	H5HB470D603599	Şanzıman Tipi	Otomatik
Marka	RENAULT	Yakıt Tipi	Benzin
Model	CLIO	Versiyon	
Model Yılı	2020	Kullanım Tipi	OTOMOBİL
Motor Gücü (KW)	96	Silindir Hacmi (cc)	1332
İlk Tescil Tarihi	24.11.2020	Son Muayene Tarihi	28.10.2025

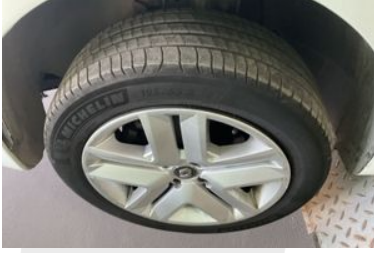
Sol Ön Lastik

Lastik	Yazlık/Kışlık	Marka	Diş Der.	Ebat	Yıl	Açıklama
SAG ARKA	YAZLIK	MICHELIN	3mm	195 55 16	2020	DEĞİŞİM ÖNERİLİR
SAG ÖN	YAZLIK	MICHELIN	3mm	195 55 16	2020	DEĞİŞİM ÖNERİLİR
SOL ARKA	YAZLIK	MICHELIN	3mm	195 55 16	2020	DEĞİŞİM ÖNERİLİR
SOL ÖN	YAZLIK	MICHELIN	3mm	195 55 16	2020	DEĞİŞİM ÖNERİLİR

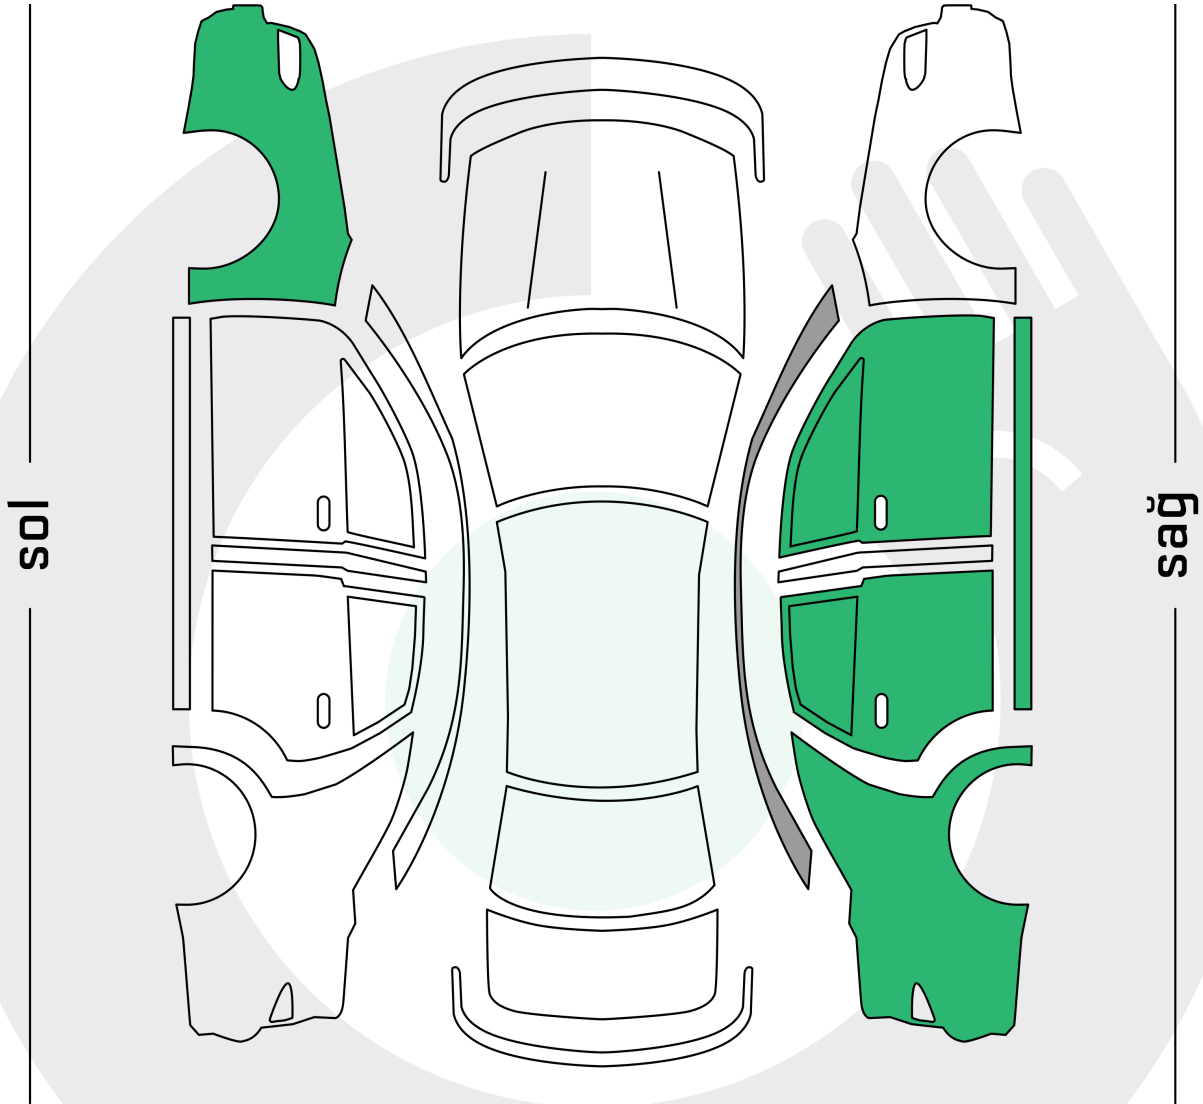
Parça Adı	Durum	Açıklama
TAVAN	ORJİNAL	
KAPUT	ORJİNAL	TAŞ İZLERİ MEVCUT
SOL ÖN ÇAMURLUK	BOYALI	
SOL ÖN DİREK	ORJİNAL	
SOL ÖN KAPI	ORJİNAL	BOYA TOZLARI MEVCUT
SOL ÜST DİREK	ORJİNAL	
SOL ORTA DİREK	ORJİNAL	
SOL MARŞPIYEL	ORJİNAL	
SOL ARKA KAPI	ORJİNAL	EZİK
SOL ARKA KAPI KİLİT KARŞILIĞI	ORJİNAL	
SOL ARKA ÇAMURLUK	ORJİNAL	
BAGAJ KAPAĞI	ORJİNAL	
ARKA HAVUZ SACI	ORJİNAL	
ARKA PANEL	ORJİNAL	
SAĞ ARKA ÇAMURLUK	BOYALI	
SAĞ ARKA KAPI KİLİT KARŞILIĞI	L.BOYALI	
SAĞ ARKA KAPI	BOYALI	
SAĞ MARŞPIYEL	BOYALI	
SAĞ ORTA DİREK	ORJİNAL	
SAĞ ÜST DİREK	L.BOYALI	TAŞ İZLERİ MEVCUT
SAĞ ÖN KAPI	BOYALI	
SAĞ ÖN DİREK	ORJİNAL	
SAĞ ÖN ÇAMURLUK	ORJİNAL	TAŞ İZLERİ MEVCUT
ÖN PANEL	ORJİNAL	
SAĞ ÖN ŞASE	ORJİNAL	
SAĞ İÇ PODYA	ORJİNAL	
SOL ÖN ŞASE	ORJİNAL	
SOL İÇ PODYA	ORJİNAL	
TABAN SACI	ORJİNAL	
ARKA SOL ŞASE	ORJİNAL	
ARKA SAĞ ŞASE	ORJİNAL

ARAÇ ÇEVRESİNDE EZİK VE ÇİZİKLER MEVCUT.

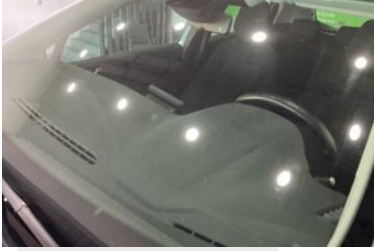
Parça	Durum	Açıklama
ALT IZGARA	ORTA	ÇATLAK
CAMLAR	ORTA	TAŞ İZLERİ MEVCUT
DAVLUMBAZ	ORTA	SOL ÖN HASARLI
FARLAR	ORTA	ÇİZİK
STEPNE VEYA TAMİR KİTİ	-	MEVCUT

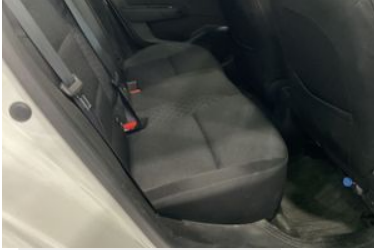
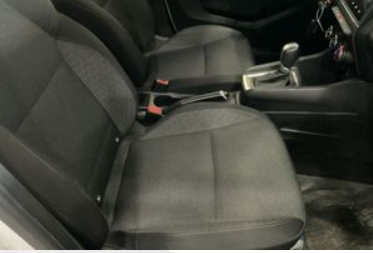
Parça	Durum	Açıklama
DİREKSİYON SİMİDİ VE TUŞLARI	ORTA	AŞINMA MEVCUT
KOLTUK DÖŞEMELERİ VE AYAR DÜĞMELERİ	ORTA	YANIK İZLERİ MEVCUT
TABAN HALISI	ORTA	YANIK İZLERİ MEVCUT
TAVAN DÖŞEME	ORTA	AŞINMA MEVCUT

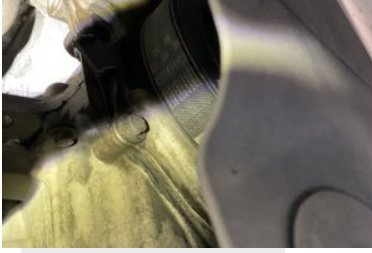
Parça	Durum	Açıklama
ALT KARTER	ORTA	YAĞLANMA MEVCUT
FREN BALATALARI	ORTA	AŞINMA MEVCUT
FREN DİSKLERİ	ORTA	AŞINMA MEVCUT
MOTOR ALT MUHAFAZA	ORTA	ARAÇ ALTINDA HASARLI PARÇALAR MEVCUT

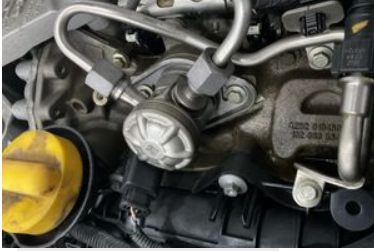
Parça	Durum	Açıklama
AKÜ	ORTA	ŞARJ ÖNERİLİR
KAYIŞ SETİ VE RULMANLAR	ORTA	SESLİ ÇALIŞMA MEVCUT
MOTOR YAĞ SIZDIRMAZLIĞI	ORTA	YAĞLANMA MEVCUT

SERVİS PERİYODİK BAKIM ÖNERİLİR
