## 34KHZ144 EKSPERTİZ RAPORU

Rapor Tarihi : 24.09.2025

Rapor No : 3404-00532

| Marka | HYUNDAI | Yakıt Tipi | Benzin |

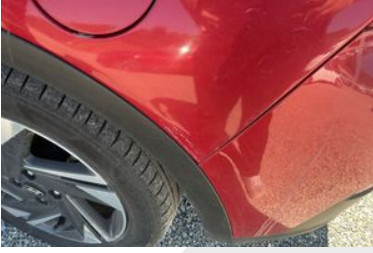
| Parça Adı | Durum | Açıklama |
|---|---|---|
| SOL ÖN ÇAMURLUK | ORJİNAL | BOYA SOYULMASIM |

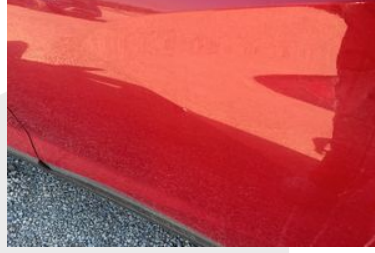
| Parça Adı | Durum | Açıklama |
|---|---|---|
| SOL ARKA KAPI | ORJİNAL | CİZİK |

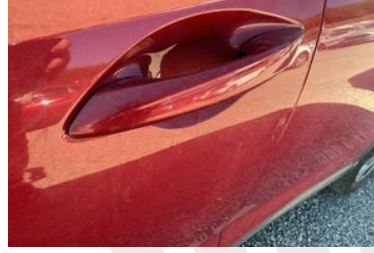
| Parça Adı | Durum | Açıklama |
|---|---|---|
| SOL ÖN KAPI | ORJİNAL | EZİK CİZİK |

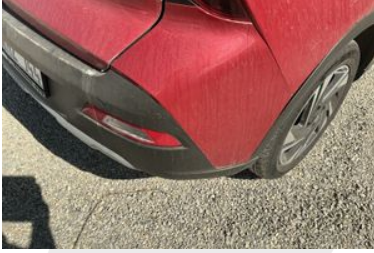
| Parça | Durum | Açıklama |
|---|---|---|
| ARKA TAMPON | ORTA | CİZİK |

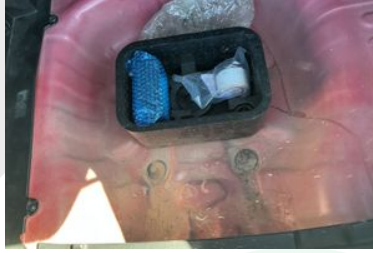
STEPNE VEYA TAMİR KİTİ

Kullanıma bağlı deformasyonlar mevcut
