Rapor Tarihi : 13.10.2025  
Rapor No : 3401-19664

## 34GCY023 EKSPERTİZ RAPORU

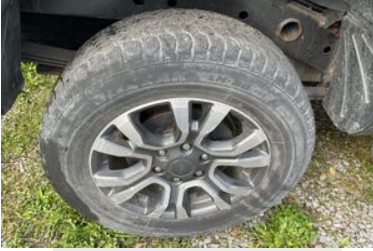
Sağ Arka Lastik

| Lastik | Yazlık/Kışlık | Marka | Diş Der. | Ebat | Yıl | Açıklama |
|---|---|---|---|---|---|---|
| SAG ARKA | KIŞLIK | BRİDGESTONE | 2mm | 265 60 18 | | DEĞİŞİM ÖNERİLİR |

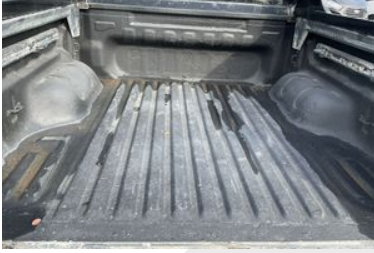
| Parça Adı | Durum | Açıklama |
|---|---|---|
| ARKA HAVUZ SACI | ORJİNAL | BOYALI |

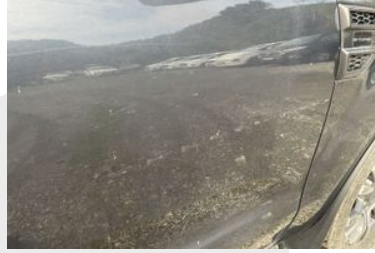
| Parça Adı | Durum | Açıklama |
|---|---|---|
| SAĞ ÖN KAPI | ORJİNAL | ÇİZİK |

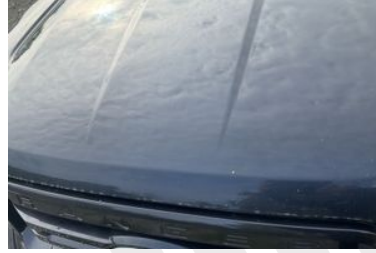
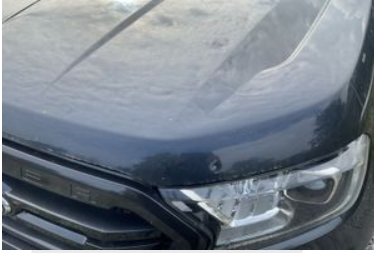
| Parça Adı | Durum | Açıklama |
|---|---|---|
| KAPUT | ORJİNAL | TAŞ İZİ,EZİK |

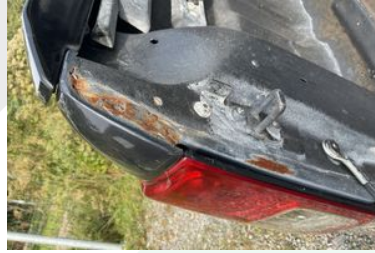
| Parça Adı | Durum | Açıklama |
|---|---|---|
| SOL ARKA ÇAMURLUK | BOYALI | İŞLEMLİ |

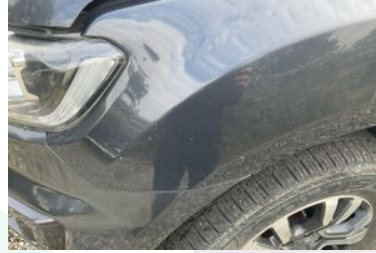
| Parça Adı | Durum | Açıklama |
|---|---|---|
| SOL ÖN ÇAMURLUK | ORJİNAL | ÇİZİK |

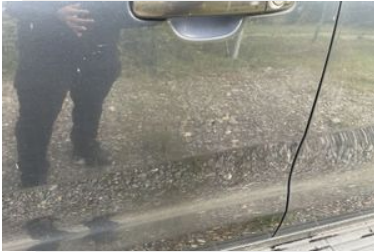
| Parça Adı | Durum | Açıklama |
|---|---|---|
| SOL ÖN KAPI | ORJİNAL | ÇİZİK |

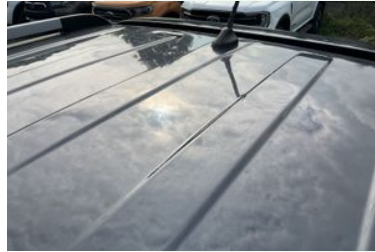
| Parça Adı | Durum | Açıklama |
|---|---|---|
| TAVAN | ORJİNAL | EZİK |

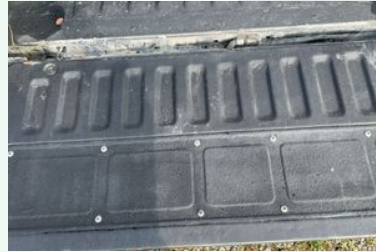
| Parça Adı | Durum | Açıklama |
|---|---|---|
| BAGAJ KAPAĞI | BOYALI | İÇ KISIM BOYALI |

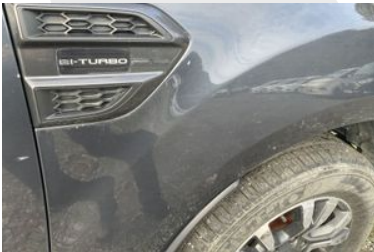
| Parça Adı | Durum | Açıklama |
|---|---|---|
| SAĞ ÖN ÇAMURLUK | ORJİNAL | ÇİZİK |

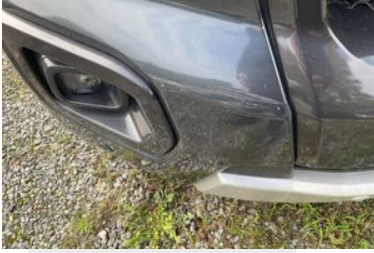
| Parça | Durum | Açıklama |
|---|---|---|
| ÖN TAMPON | ORTA | ÇİZİK |

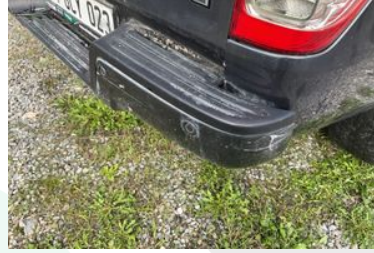
| Parça | Durum | Açıklama |
|---|---|---|
| ARKA TAMPON | ORTA | ÇİZİK |

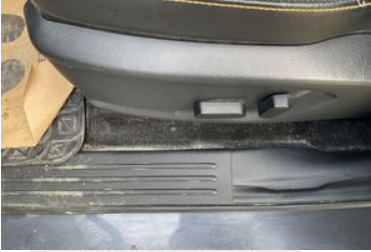
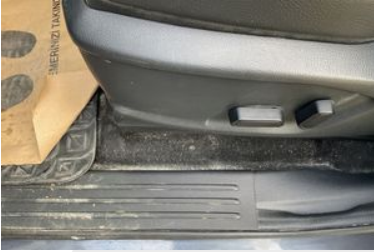
| Parça | Durum | Açıklama |
|---|---|---|
| TABAN HALISI | ORTA | YANIK İZİ |

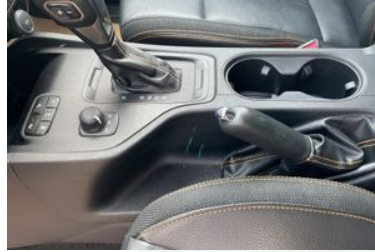
| Parça | Durum | Açıklama |
|---|---|---|
| ORTA KONSOL | ORTA | LEKELİ |

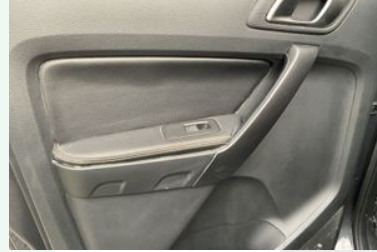
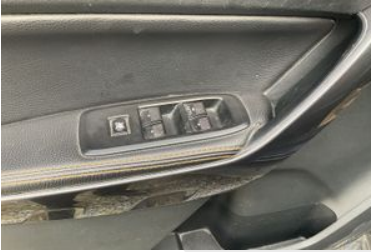
| Parça | Durum | Açıklama |
|---|---|---|
| KAPI İÇ KOLLAR VE DÖŞEMELERİ | ORTA | YANIK İZİ, ÇİZİK |

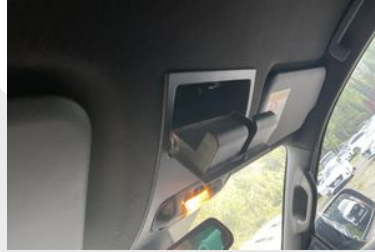
| Parça | Durum | Açıklama |
|---|---|---|
| TAVAN DÖŞEME | ORTA | HASARLI |

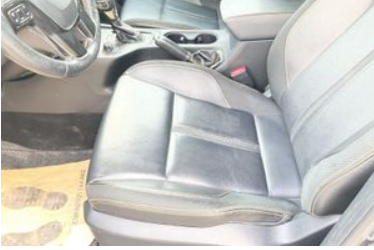
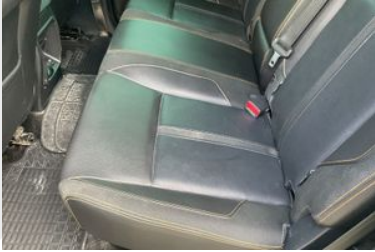
| Parça | Durum | Açıklama |
|---|---|---|
| KOLTUK DÖŞEMELERİ VE AYAR DÜĞMELERİ | ORTA | DEFORME |

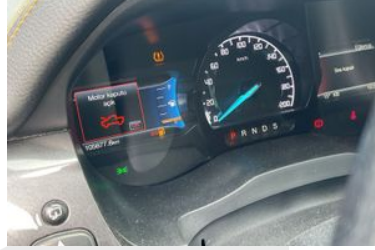
| Parça | Durum | Açıklama |
|---|---|---|
| GÖSTERGE PANELİ | ORTA | LASTİK İKAZI MEVCUT |

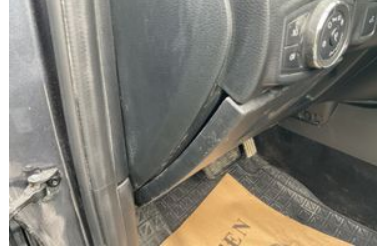
| Parça | Durum | Açıklama |
|---|---|---|
| ÖN KONSOL | ORTA | SABİTLEME HATASI |
