Rapor Tarihi : 22.09.2025  
Rapor No : 3401-19065

## 34GJF073 EKSPERTİZ RAPORU

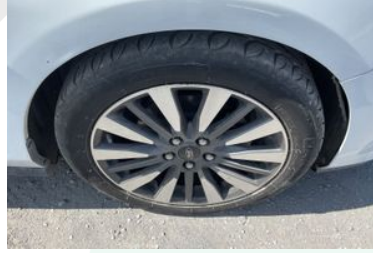
Sağ Ön Lastik

| Lastik | Yazlık/Kışlık | Marka | Diş Der. | Ebat | Yıl | Açıklama |
|---|---|---|---|---|---|---|
| SAG ÖN | YAZLIK | KORMORAN | 4mm | 215 50 17 | 2024 | YANAKTA BALON MEVCUT |

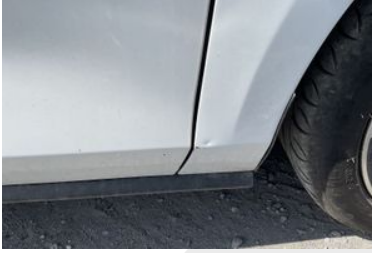
| Parça Adı | Durum | Açıklama |
|---|---|---|
| SAĞ ÖN ÇAMURLUK | DEĞİŞEN | ÇİZİK,EZİK |

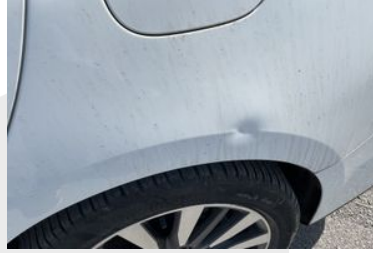
| Parça Adı | Durum | Açıklama |
|---|---|---|
| SOL ARKA ÇAMURLUK | ORJİNAL | EZİK |

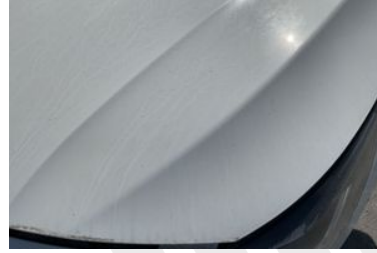
| Parça Adı | Durum | Açıklama |
|---|---|---|
| KAPUT | DEĞİŞEN | TAŞ İZİ |

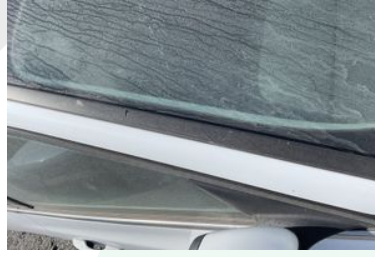
| Parça | Durum | Açıklama |
|---|---|---|
| CAM FİTİLLERİ | ORTA | DEFORME |

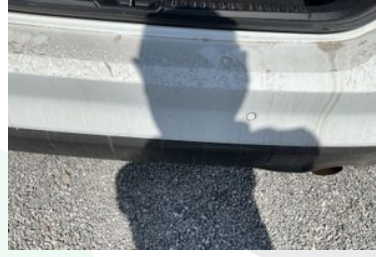
| Parça | Durum | Açıklama |
|---|---|---|
| ARKA TAMPON | ORTA | ÇİZİK |

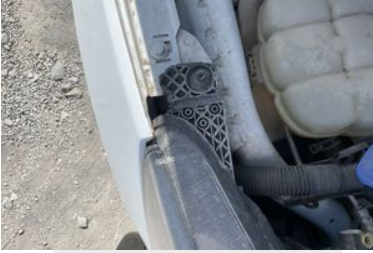
| Parça | Durum | Açıklama |
|---|---|---|
| FARLAR | ORTA | STNDART DIŞI ONARIM |

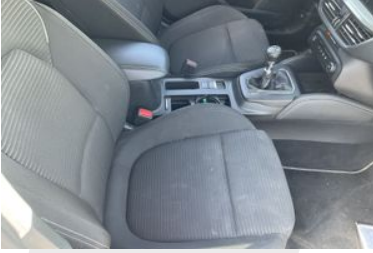
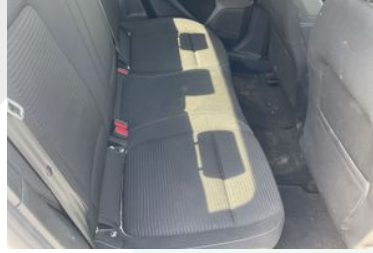
| Parça | Durum | Açıklama |
|---|---|---|
| KOLTUK DÖŞEMELERİ VE AYAR DÜĞMELERİ | ORTA | LEKELİ,YANIK İZİ |

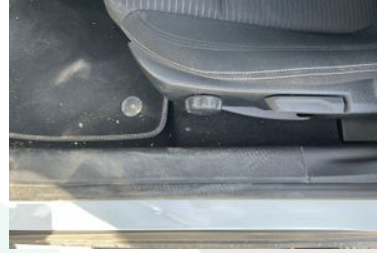
| Parça | Durum | Açıklama |
|---|---|---|
| TABAN HALISI | ORTA | YANIK İZİ |

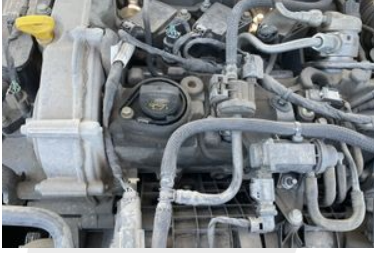
| Parça | Durum | Açıklama |
|---|---|---|
| MOTOR YAĞ SIZDIRMAZLIĞI | ORTA | TERLEME MEVCUT |

Servis periyodik bakım önerilir
