Rapor Tarihi : 01.09.2025  
Rapor No : 3401-18456

## 34GOF050 EKSPERTİZ RAPORU

| Plaka | 34GOF050 | Kilometre | 85132 |

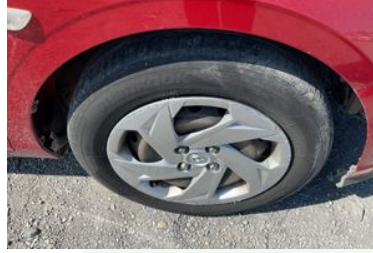
Sağ Ön Lastik

| Lastik | Yazlık/Kışlık | Marka | Diş Der. | Ebat | Yıl | Açıklama |
|---|---|---|---|---|---|---|
| SAG ÖN | YAZLIK | HANKOOK | 4mm | 185 65 15 | 2022 | YANAK HASARLI |

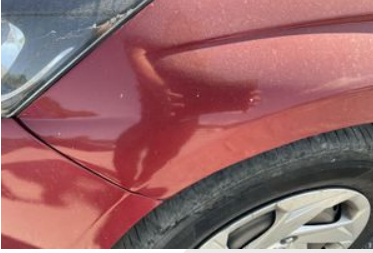
| Parça Adı | Durum | Açıklama |
|---|---|---|
| SOL ÖN ÇAMURLUK | BOYALI | BOYA DEFORME |

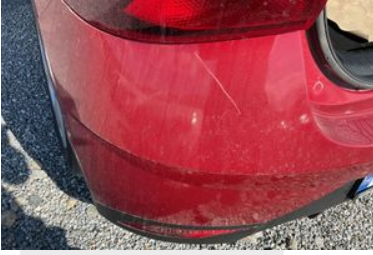
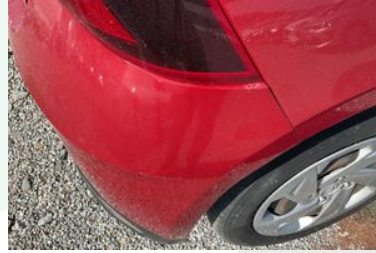
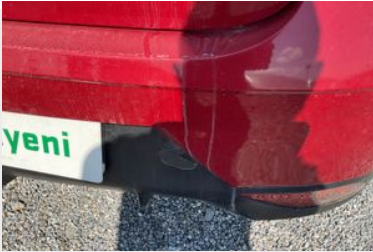
| Parça | Durum | Açıklama |
|---|---|---|
| ARKA TAMPON | ORTA | ÇİZİK,SABİTLEME HATASI,HASARLI |

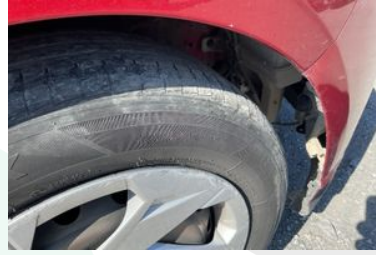
| Parça | Durum | Açıklama |
|---|---|---|
| DAVLUMBAZ | ORTA | SAĞ ÖN EKSİK |

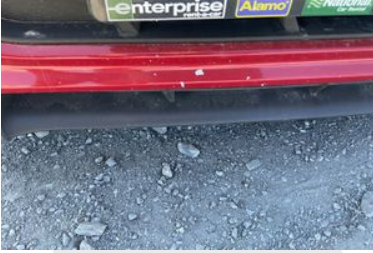
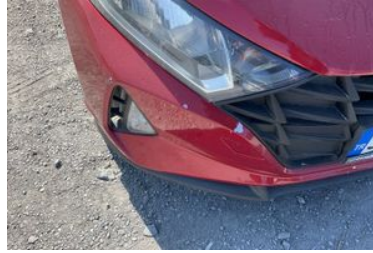
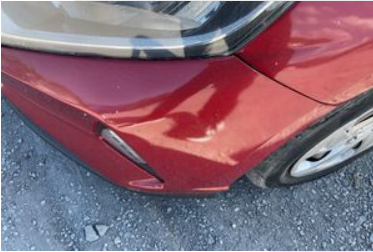
| Parça | Durum | Açıklama |
|---|---|---|
| ÖN TAMPON | ORTA | ÇİZİK,SABİTLEME HATASI,TAŞ İZİ |

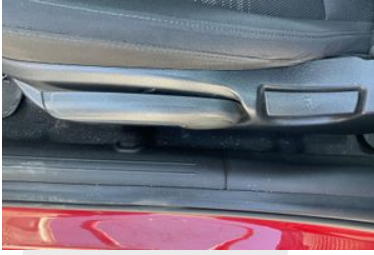
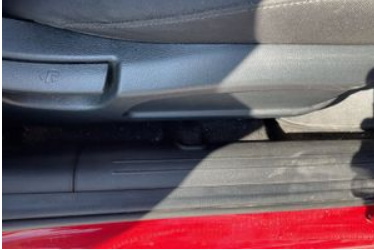
| Parça | Durum | Açıklama |
|---|---|---|
| TABAN HALISI | ORTA | YANIK İZİ |

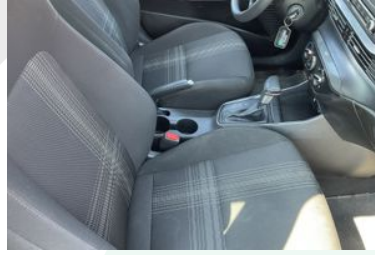
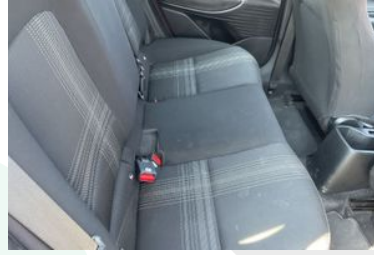
| Parça | Durum | Açıklama |
|---|---|---|
| KOLTUK DÖŞEMELERİ VE AYAR DÜĞMELERİ | ORTA | LEKELİ |

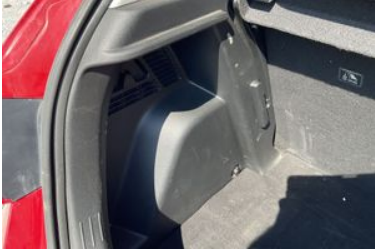
| Parça | Durum | Açıklama |
|---|---|---|
| BAGAJ İÇ AKSAM | ORTA | ÇİZİK |
