## 34HKR996 EKSPERTİZ RAPORU

Rapor Tarihi : 09.12.2025  
Rapor No : 3403-01815

| Plaka | 34HKR996 | Kilometre | 45209 |
| Marka | TOYOTA | Yakıt Tipi | Benzin / Elektrik |

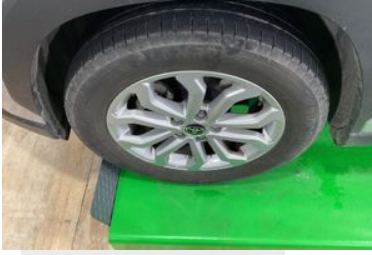
Sol Ön Lastik

| Lastik | Yazlık/Kışlık | Marka | Diş Der. | Ebat | Yıl | Açıklama |
|---|---|---|---|---|---|---|
| SOL ÖN | YAZLIK | BRİDGESTONE | 6mm | 215 60 17 | 2023 | |

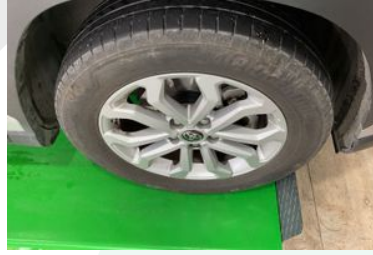
Sağ Ön Lastik

| Lastik | Yazlık/Kışlık | Marka | Diş Der. | Ebat | Yıl | Açıklama |
|---|---|---|---|---|---|---|
| SAG ÖN | YAZLIK | BRİDGESTONE | 6mm | 215 60 17 | 2023 | |

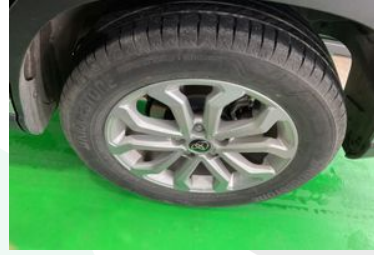
Sol Arka Lastik

| Lastik | Yazlık/Kışlık | Marka | Diş Der. | Ebat | Yıl | Açıklama |
|---|---|---|---|---|---|---|
| SOL ARKA | YAZLIK | BRİDGESTONE | 6mm | 215 60 17 | 2023 | |

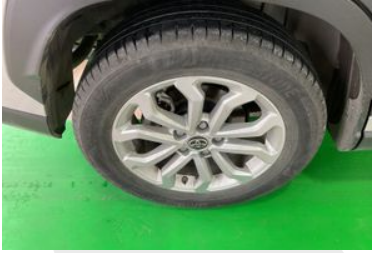
Sağ Arka Lastik

| Lastik | Yazlık/Kışlık | Marka | Diş Der. | Ebat | Yıl | Açıklama |
|---|---|---|---|---|---|---|
| SAG ARKA | YAZLIK | BRİDGESTONE | 6mm | 215 60 17 | 2023 | |

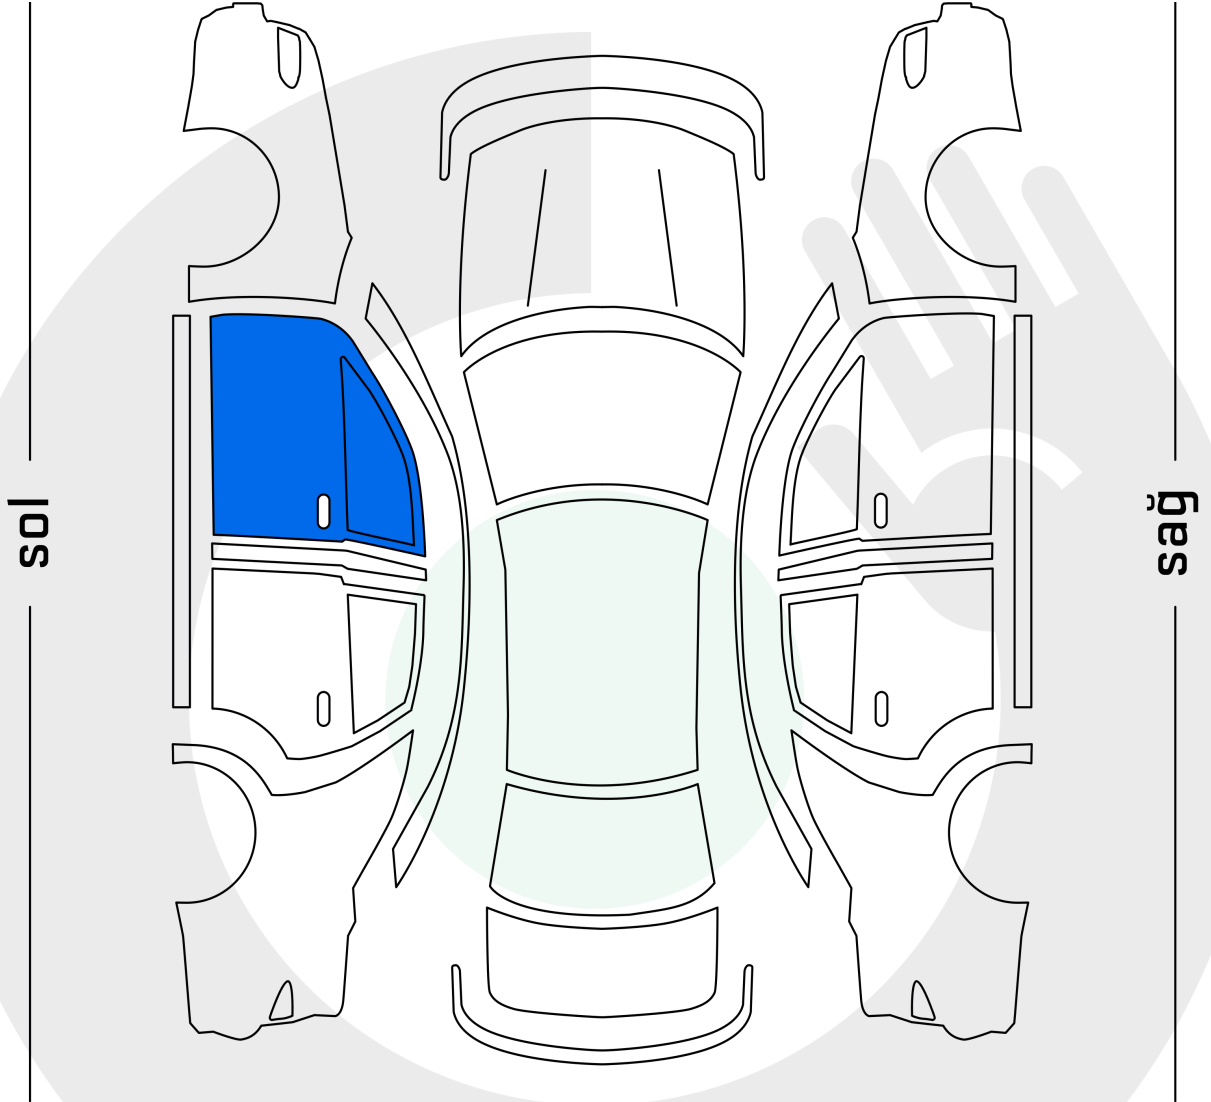
BOYALI

DEĞİŞEN

LOKAL BOYALI

| Parça Adı | Durum | Açıklama |
|---|---|---|
| SOL ÖN KAPI | DEĞİŞEN | |

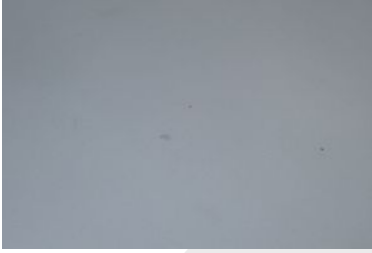
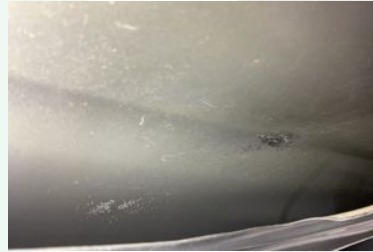
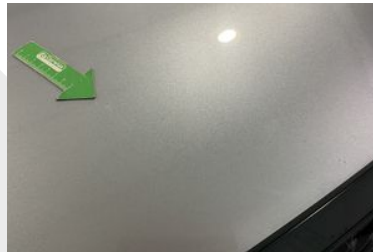
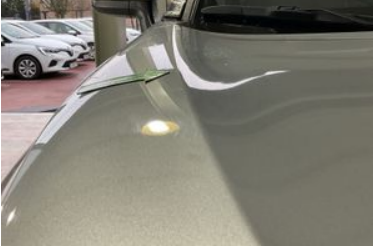
| Parça Adı | Durum | Açıklama |
|---|---|---|
| KAPUT | ORJİNAL | TAŞ İZİ , RÖTÜŞ , BOYASIZ GÖÇÜK ONARIMI MEVCUT , ÇİZİK BOYA YÜZEYİ DEFORME |

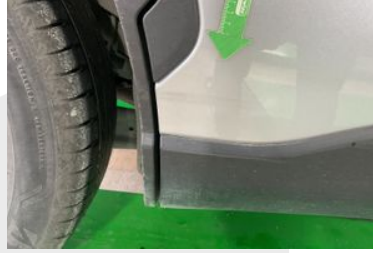
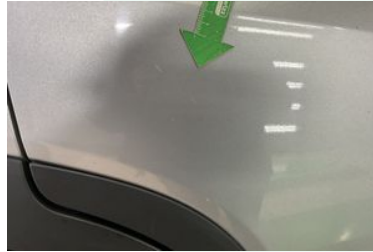
| Parça Adı | Durum | Açıklama |
|---|---|---|
| SAĞ ARKA KAPI | ORJİNAL | RÖTÜŞ , SÜRTME ÇİZİK |

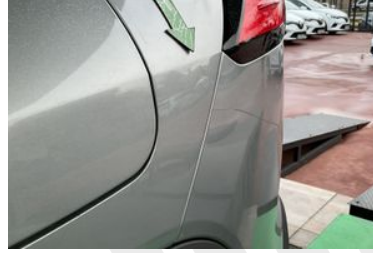
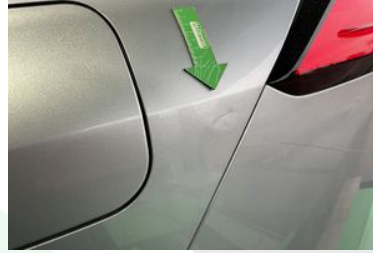
| Parça Adı | Durum | Açıklama |
|---|---|---|
| SOL ARKA ÇAMURLUK | ORJİNAL | EZİK ÇİZİK RÖTÜŞ , BOYASIZ GÖÇÜK ONARIMI MEVCUT |

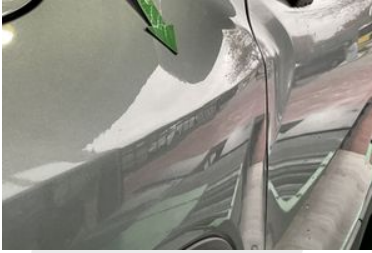
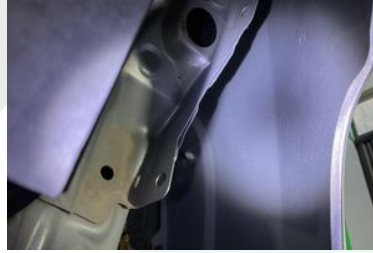
| Parça Adı | Durum | Açıklama |
|---|---|---|
| SOL ÖN ÇAMURLUK | ORJİNAL | BOYASIZ GÖÇÜK ONARIMI MEVCUT |

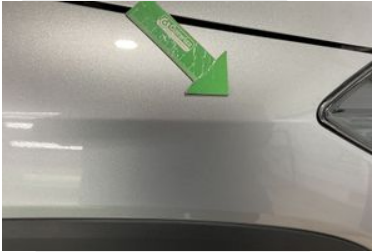
| Parça Adı | Durum | Açıklama |
|---|---|---|
| SAĞ ÖN ÇAMURLUK | ORJİNAL | ÇİZİK |

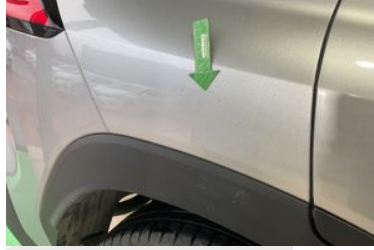
| Parça Adı | Durum | Açıklama |
|---|---|---|
| SAĞ ARKA ÇAMURLUK | ORJİNAL | RÖTÜŞ |

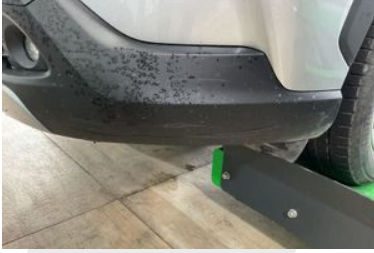
| Parça | Durum | Açıklama |
|---|---|---|
| ÖN TAMPON | ORTA | ÇİZİK |

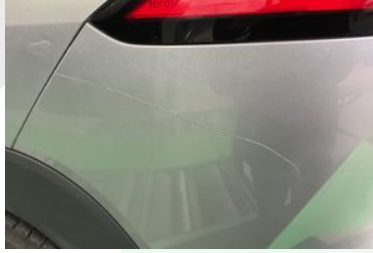
| Parça | Durum | Açıklama |
|---|---|---|
| ARKA TAMPON | ORTA | RÖTÜŞ ÇİZİK |

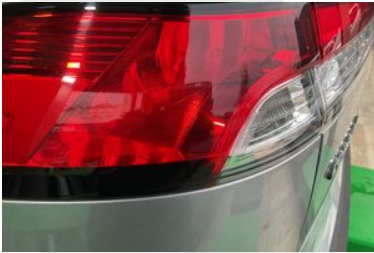
| Parça | Durum | Açıklama |
|---|---|---|
| ARKA STOPLAR | ORTA | SOL ARK ÇİZİK |

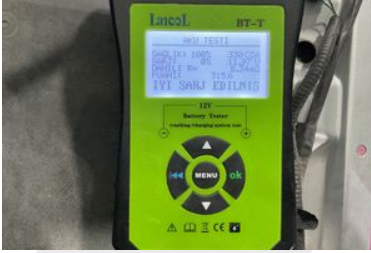
| Parça | Durum | Açıklama |
|---|---|---|
| AKÜ | - | İYİ ŞARJ EDİLMİŞ |

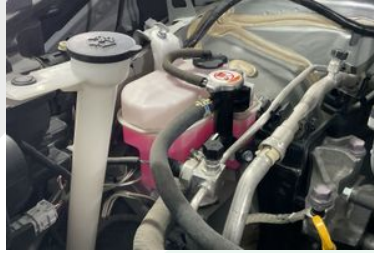
| Parça | Durum | Açıklama |
|---|---|---|
| ANTİFİRİZ | - | İYİ DURUMDA |
