Bayi No : 3401  
Mersis No : 0-2400-0362-4500Rapor Tarihi : 03.08.2023  
Rapor No : 3401-02898Araç Giriş Tarihi : 03.08.2023 10:38  
Araç Çıkış Tarihi : 03.08.2023 11:07

## ARAÇ BİLGİLERİ

| Plaka | 35AFE220 | Kilometre | 38538 |
| Marka | TOYOTA | Yakıt Tipi | Benzin |

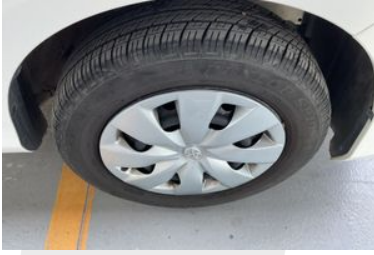
Sol Ön Lastik

| Lastik | Yazlık/Kışlık | Marka | Diş Der. | Ebat | Yıl | Açıklama |
|---|---|---|---|---|---|---|
| SOL ÖN | YAZLIK | DUNLOP | 3mm | 175 65 14 | 2018 | DEĞİŞİM ÖNERİLİR |

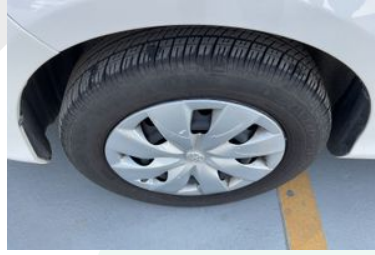
Sağ Ön Lastik

| Lastik | Yazlık/Kışlık | Marka | Diş Der. | Ebat | Yıl | Açıklama |
|---|---|---|---|---|---|---|
| SAG ÖN | YAZLIK | DUNLOP | 3mm | 175 65 14 | 2018 | DEĞİŞİM ÖNERİLİR |

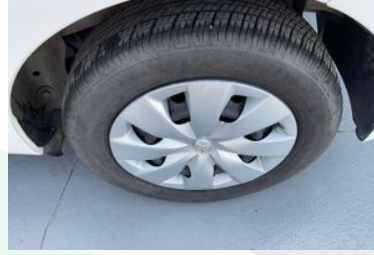
Sol Arka Lastik

| Lastik | Yazlık/Kışlık | Marka | Diş Der. | Ebat | Yıl | Açıklama |
|---|---|---|---|---|---|---|
| SOL ARKA | YAZLIK | DUNLOP | 3mm | 175 65 14 | 2018 | DEĞİŞİM ÖNERİLİR |

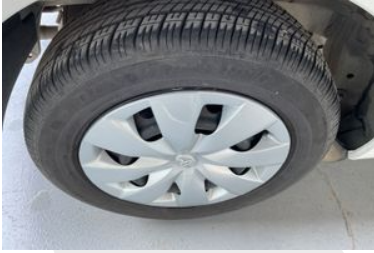
Sağ Arka Lastik

| Lastik | Yazlık/Kışlık | Marka | Diş Der. | Ebat | Yıl | Açıklama |
|---|---|---|---|---|---|---|
| SAG ARKA | YAZLIK | DUNLOP | 3mm | 175 65 14 | 2018 | DEĞİŞİM ÖNERİLİR |

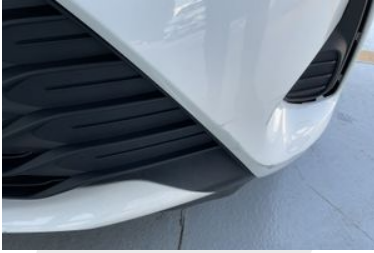
| Parça | Durum | Açıklama |
|---|---|---|
| ÖN TAMPON | ORTA | ÇİZİK |

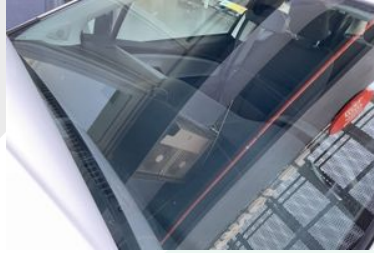
| Parça | Durum | Açıklama |
|---|---|---|
| CAMLAR | ORTA | TAŞ İZLERİ MEVCUT |

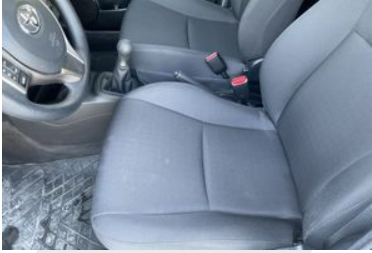
| Parça | Durum | Açıklama |
|---|---|---|
| KOLTUK DÖŞEMELERİ | ORTA | LEKELİ |

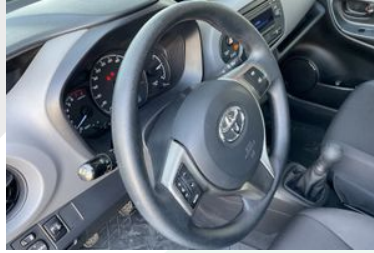
DİREKSİYON KUTUSU

| Parça | Durum | Açıklama |
|---|---|---|
| DİREKSİYON SİMİDİ VE TUŞLARI | ORTA | DEFORME |
