Rapor Tarihi : 16.09.2025  
Rapor No : 3401-18991

## 34HVD126 EKSPERTİZ RAPORU

| Model | ATTO 3 | Versiyon | |

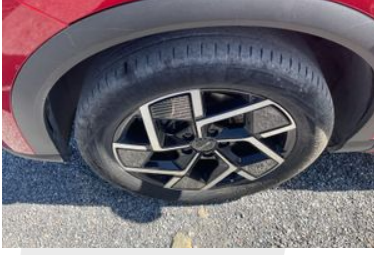
Sol Ön Lastik

| Lastik | Yazlık/Kışlık | Marka | Diş Der. | Ebat | Yıl | Açıklama |
|---|---|---|---|---|---|---|
| SOL ÖN | YAZLIK | CONTINENTAL | 5mm | 235 50 18 | 2023 | |

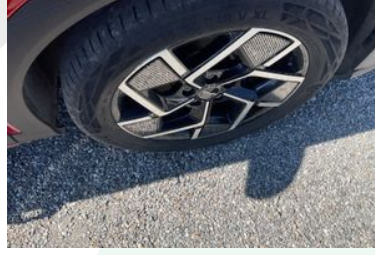
Sağ Ön Lastik

| Lastik | Yazlık/Kışlık | Marka | Diş Der. | Ebat | Yıl | Açıklama |
|---|---|---|---|---|---|---|
| SAG ÖN | YAZLIK | CONTINENTAL | 5mm | 235 50 18 | 2023 | |

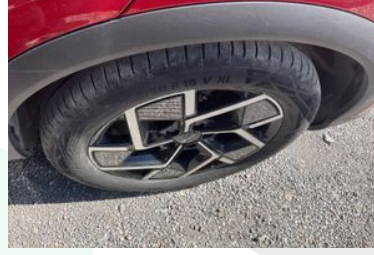
Sol Arka Lastik

| Lastik | Yazlık/Kışlık | Marka | Diş Der. | Ebat | Yıl | Açıklama |
|---|---|---|---|---|---|---|
| SOL ARKA | YAZLIK | CONTINENTAL | 5mm | 235 50 18 | 2023 | |

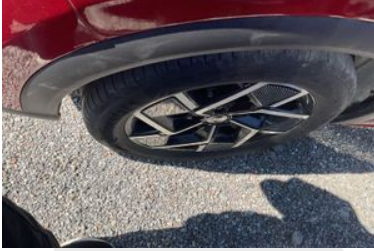
Sağ Arka Lastik

| Lastik | Yazlık/Kışlık | Marka | Diş Der. | Ebat | Yıl | Açıklama |
|---|---|---|---|---|---|---|
| SAG ARKA | YAZLIK | CONTINENTAL | 5mm | 235 50 18 | 2023 | |

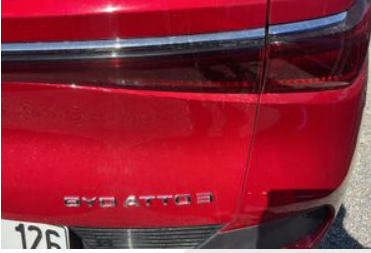
| Parça Adı | Durum | Açıklama |
|---|---|---|
| BAGAJ KAPAĞI | ORJİNAL | EZİK |

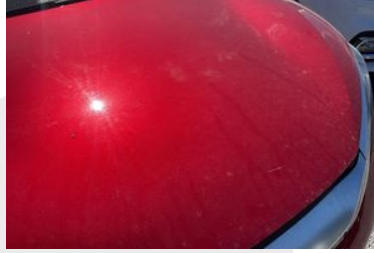
| Parça Adı | Durum | Açıklama |
|---|---|---|
| KAPUT | ORJİNAL | EZİK ÇİZİK |

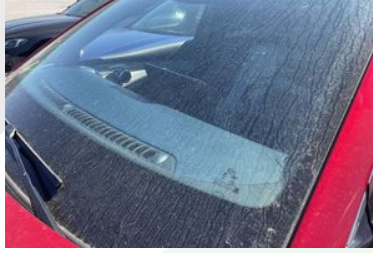
| Parça | Durum | Açıklama |
|---|---|---|
| CAMLAR | ORTA | ÖN CAMDA TAŞ ÇATLAKLARI MEVCUT |

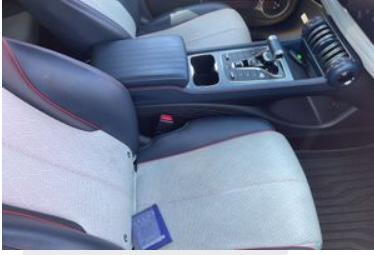
| Parça | Durum | Açıklama |
|---|---|---|
| KOLTUK DÖŞEMELERİ VE AYAR DÜĞMELERİ | ORTA | YANIK İZLERİ MEVCUT |
