Rapor Tarihi : 23.09.2025  
Rapor No : 3401-19090

## 34GJD906 EKSPERTİZ RAPORU

| Marka | FORD | Yakıt Tipi | Benzin |
| Model | FOCUS | Versiyon | |

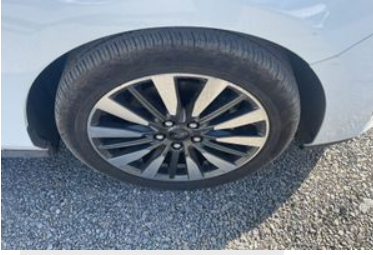
Sol Ön Lastik

| Lastik | Yazlık/Kışlık | Marka | Diş Der. | Ebat | Yıl | Açıklama |
|---|---|---|---|---|---|---|
| SOL ÖN | YAZLIK | | | | | DEĞİŞİM ÖNERİLİR |

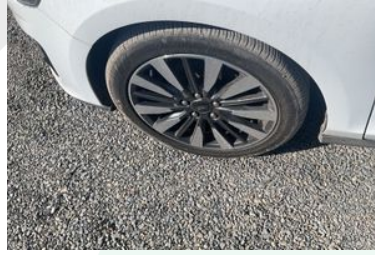
Sağ Ön Lastik

| Lastik | Yazlık/Kışlık | Marka | Diş Der. | Ebat | Yıl | Açıklama |
|---|---|---|---|---|---|---|
| SAG ÖN | YAZLIK | | | | | DEĞİŞİM ÖNERİLİR |

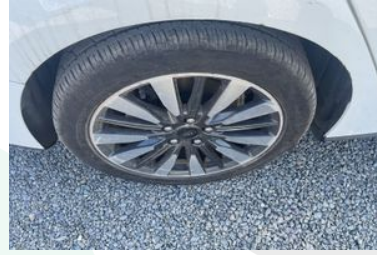
Sol Arka Lastik

| Lastik | Yazlık/Kışlık | Marka | Diş Der. | Ebat | Yıl | Açıklama |
|---|---|---|---|---|---|---|
| SOL ARKA | YAZLIK | | | | | DEĞİŞİM ÖNERİLİR |

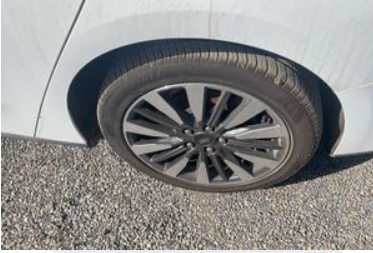
Sağ Arka Lastik

| Lastik | Yazlık/Kışlık | Marka | Diş Der. | Ebat | Yıl | Açıklama |
|---|---|---|---|---|---|---|
| SAG ARKA | YAZLIK | | | | | DEĞİŞİM ÖNERİLİR |

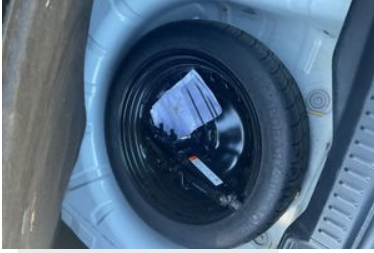
| Parça | Durum | Açıklama |
|---|---|---|
| STEPNE VEYA TAMİR KİTİ | - | VAR |

STEPNE VEYA TAMİR KİTİ

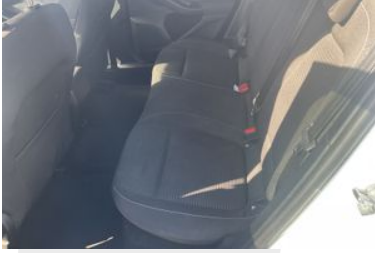
| Parça | Durum | Açıklama |
|---|---|---|
| KOLTUK DÖŞEMELERİ VE AYAR DÜĞMELERİ | ORTA | YANIK İZLERİ MEVCUT |

KOLTUK DÖŞEMELERİ VE AYAR DÜĞMELERİ

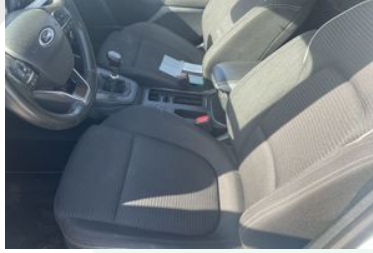
KOLTUK DÖŞEMELERİ VE AYAR DÜĞMELERİ
