Rapor Tarihi : 22.11.2024
Rapor No : 3401-11904

34DMG614 EKSPERTİZ RAPORU

Plaka	34DMG614	Kilometre	57658
Şase Numarası	VF1RJA00266644596	Renk	BEYAZ
Motor Numarası	H5HB470D603599	Şanzıman Tipi	Otomatik
Marka	RENAULT	Yakıt Tipi	Benzin
Model	CLIO	Versiyon	
Model Yılı	2020	Kullanım Tipi	OTOMOBİL
Motor Gücü (KW)	96	Silindir Hacmi (cc)	1332
İlk Tescil Tarihi	24.11.2020	Son Muayene Tarihi	28.10.2025

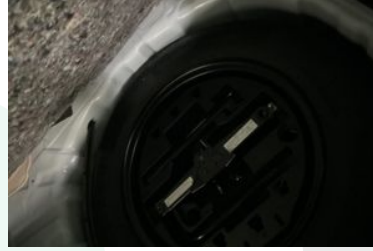
Parça	Durum	Açıklama
ALT IZGARA	ORTA	ÇATLAK
CAMLAR	ORTA	TAŞ İZLERİ MEVCUT
DAVLUMBAZ	ORTA	SOL ÖN HASARLI
FARLAR	ORTA	ÇİZİK
STEPNE VEYA TAMİR KİTİ	-	MEVCUT
