## 34KHZ144 EKSPERTİZ RAPORU

Rapor Tarihi : 24.09.2025

Rapor No : 3404-00532

| Marka | HYUNDAI | Yakıt Tipi | Benzin |

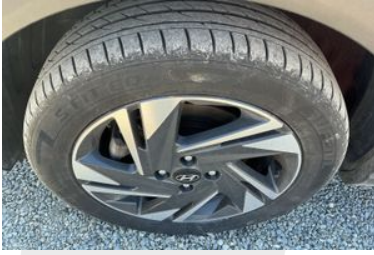
Sol Ön Lastik

| Lastik | Yazlık/Kışlık | Marka | Diş Der. | Ebat | Yıl | Açıklama |
|---|---|---|---|---|---|---|
| SOL ÖN | YAZLIK | LAUFENN | 5mm | 195 55 16 | 2023 | |

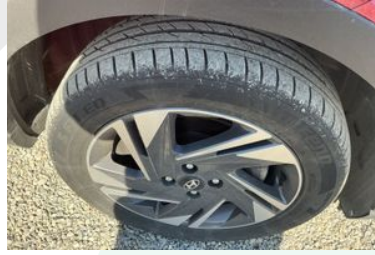
Sağ Ön Lastik

| Lastik | Yazlık/Kışlık | Marka | Diş Der. | Ebat | Yıl | Açıklama |
|---|---|---|---|---|---|---|
| SAG ÖN | YAZLIK | LAUFENN | 5mm | 195 55 16 | 2023 | |

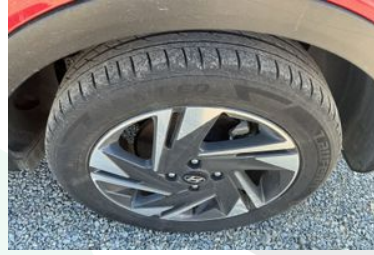
Sol Arka Lastik

| Lastik | Yazlık/Kışlık | Marka | Diş Der. | Ebat | Yıl | Açıklama |
|---|---|---|---|---|---|---|
| SOL ARKA | YAZLIK | LAUFENN | 5mm | 195 55 16 | 2023 | |

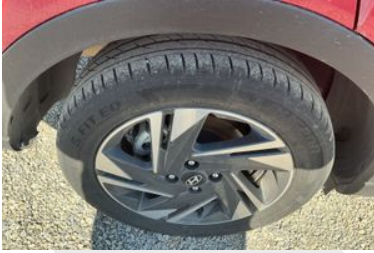
Sağ Arka Lastik

| Lastik | Yazlık/Kışlık | Marka | Diş Der. | Ebat | Yıl | Açıklama |
|---|---|---|---|---|---|---|
| SAG ARKA | YAZLIK | LAUFENN | 5mm | 195 55 16 | 2023 | |
