Rapor Tarihi : 13.10.2025  
Rapor No : 3401-19664

## 34GCY023 EKSPERTİZ RAPORU

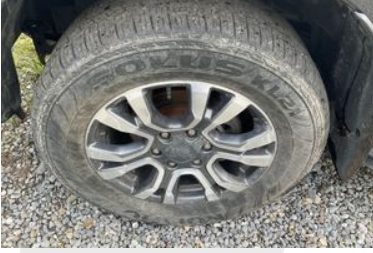
Sol Ön Lastik

| Lastik | Yazlık/Kışlık | Marka | Diş Der. | Ebat | Yıl | Açıklama |
|---|---|---|---|---|---|---|
| SOL ÖN | YAZLIK | KUMHO | 4mm | 265 60 18 | 2022 | |

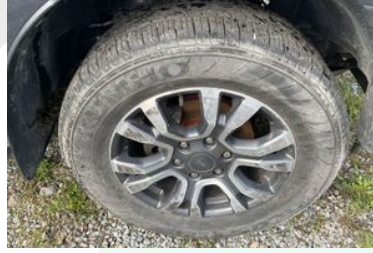
Sağ Ön Lastik

| Lastik | Yazlık/Kışlık | Marka | Diş Der. | Ebat | Yıl | Açıklama |
|---|---|---|---|---|---|---|
| SAG ÖN | YAZLIK | KUMHO | 4mm | 265 60 18 | 2022 | |

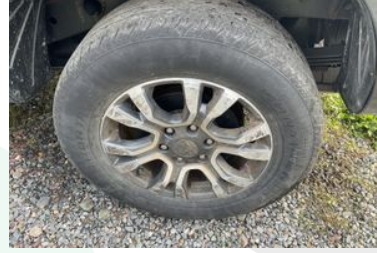
Sol Arka Lastik

| Lastik | Yazlık/Kışlık | Marka | Diş Der. | Ebat | Yıl | Açıklama |
|---|---|---|---|---|---|---|
| SOL ARKA | YAZLIK | CONTINENTAL | 4mm | 265 60 18 | 2022 | |

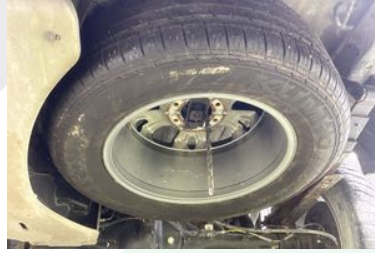
| Parça | Durum | Açıklama |
|---|---|---|
| STEPNE VEYA TAMİR KİTİ | - | MEVCUT |
