Rapor Tarihi : 22.09.2025  
Rapor No : 3401-19065

## 34GJF073 EKSPERTİZ RAPORU

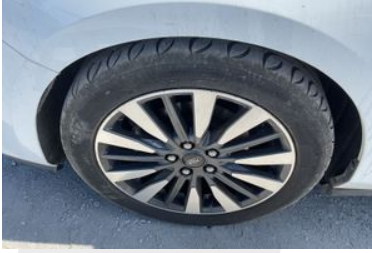
Sol Ön Lastik

| Lastik | Yazlık/Kışlık | Marka | Diş Der. | Ebat | Yıl | Açıklama |
|---|---|---|---|---|---|---|
| SOL ÖN | YAZLIK | KORMORAN | 4mm | 215 50 17 | 2024 | |

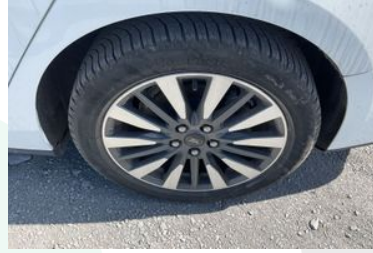
Sol Arka Lastik

| Lastik | Yazlık/Kışlık | Marka | Diş Der. | Ebat | Yıl | Açıklama |
|---|---|---|---|---|---|---|
| SOL ARKA | YAZLIK | CONTINENTAL | 4mm | 215 50 17 | 2024 | |

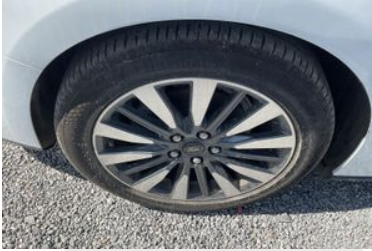
Sağ Arka Lastik

| Lastik | Yazlık/Kışlık | Marka | Diş Der. | Ebat | Yıl | Açıklama |
|---|---|---|---|---|---|---|
| SAG ARKA | YAZLIK | CONTINENTAL | 4mm | 215 50 17 | 2024 | |

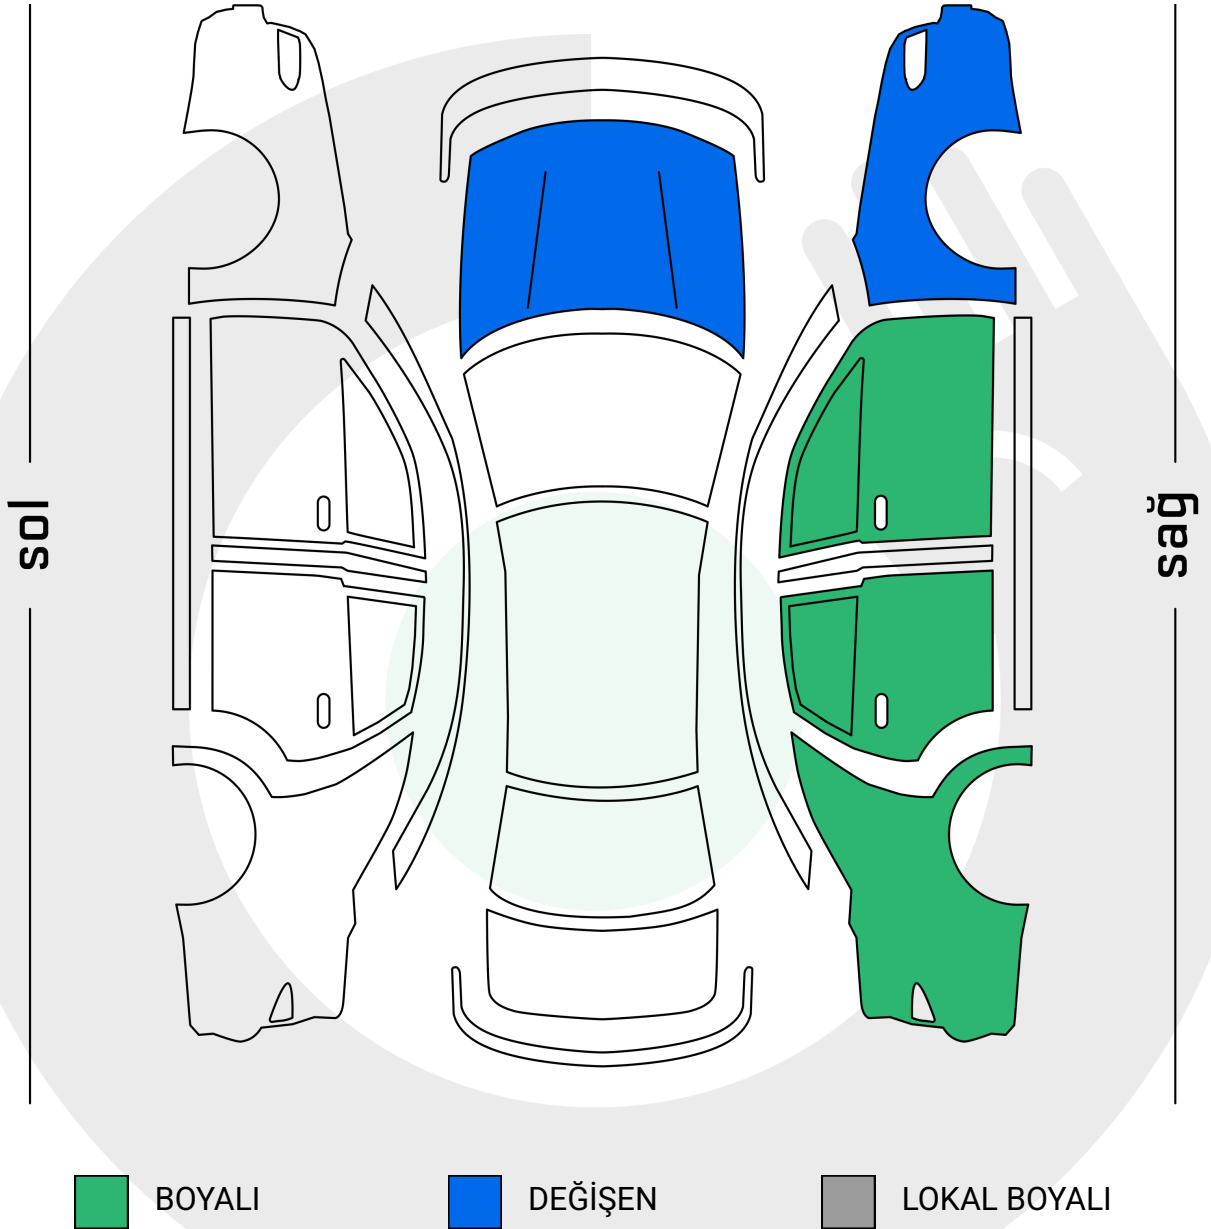
| Parça Adı | Durum | Açıklama |
|---|---|---|
| KAPUT | DEĞİŞEN | TAŞ İZİ |
| SOL ARKA ÇAMURLUK | ORJİNAL | EZİK |
| SAĞ ARKA ÇAMURLUK | BOYALI | |
| SAĞ ARKA KAPI | BOYALI | |
| SAĞ ÖN KAPI | BOYALI | |
| SAĞ ÖN ÇAMURLUK | DEĞİŞEN | ÇİZİK,EZİK |

ARAÇ KİRLİ OLDUĞUNDAN DOLAYI DETAYLI EZİK VE ÇİZİK KONTROL EDİLEMEDİ.  
ARACIN ETRAFINDA MİNÖR EZİK VE ÇİZİKLER MEVCUT.

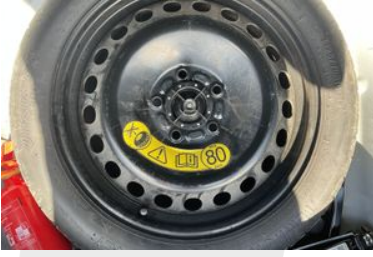
| Parça | Durum | Açıklama |
|---|---|---|
| STEPNE VEYA TAMİR KİTİ | - | MEVCUT |
